ANTI-BLOCKIER-SYSTEM BENDIX

122 - D - 06/90

Nr. FC AI 01.

NACHTRAG Nr. 1 ZUR BROSCHURE KONTROLLEN - INSTANDSETZUNGEN - EINSTELLUNGEN Nr. FC IR 01
ABZULEGEN IM ORDNER KONTROLLEN - INSTANDSETZUNGEN - EINSTELLUNGEN

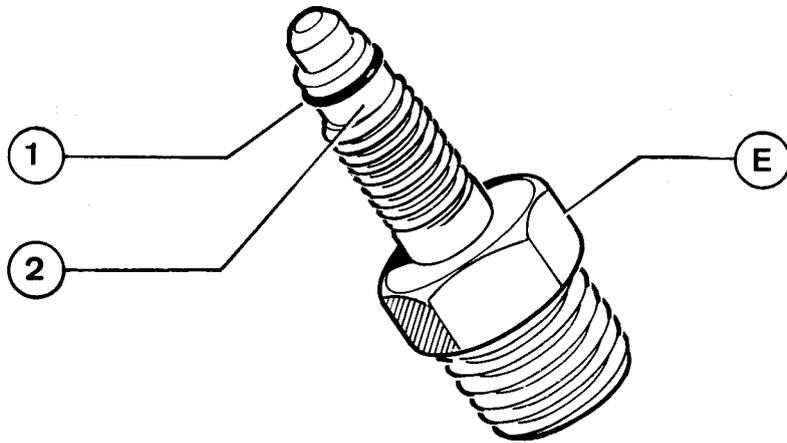
1

Einzelne Fälle wurden gemeldet, in denen bei Hydraulikdruckprüfungen die Montage des Anschlussstücks (E) anstelle der Ablassschraube Schwierigkeiten bereitete.

- Runddichtring (1) ausbauen
- Auflagefläche in (2) leicht abziehen
- Runddichtring wieder einsetzen.

Beim Einsetzen des Anschlussstücks auf Sauberkeit achten.

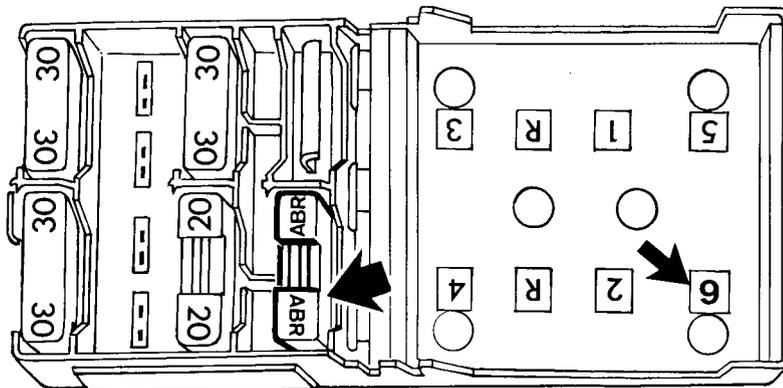
3

Seit Einführung des Fahrzeugs wurde die ursprünglich vorgesehene 30A-Sicherung des ABS-Systems durch eine Nebenschlusswiderstand/Sicherungs-Einheit ersetzt.

Diese Nebenschlusswiderstand/Sicherungs-Einheit ist in der Batterie-Plus-Anschlusseinheit in der Aufnahme Nr. 6 angeordnet, hat die Kennfarben braun und grün und trägt die Aufschrift ABR.

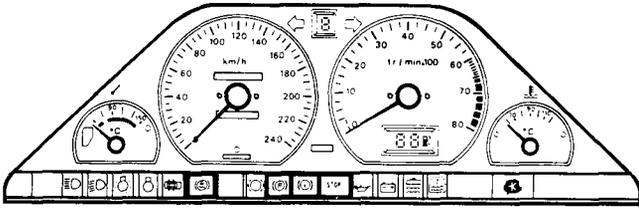
1

Es wird darauf hingewiesen, dass ein Fehler im Hochdrucksystem das gleichzeitige Aufleuchten folgender Leuchten zur Folge haben muss :

V4 : STOP-Warnleuchte

V7000 : ABS-Warn - und Prüfleuchte

V4415 : Bremswarnleuchte/Handbremskontrolleuchte

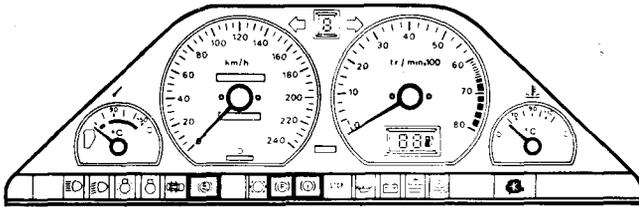
2

Im ABS-System leigt eine Störung vor, die den Druckaufbau des Systems nicht zulässt, der Druck bleibt unter 80 bar :

- Die Leuchten V4, V4415 und V7000 brennen, der ABS-Regler speichert den Fehlercode 14 nicht.

Wenn der Druck noch 3 Minuten nach Einschalten der Zündung oder nach dem Anlassen unter 80 bar bleibt, brennen alle Warn - und Kontrolleuchten ohne Speicherung des Fehlercode 14 weiter.

Wenn dagegen der Druck nach 3 Minuten wieder 80 bar überschreitet, erlischt nur die STOP-Warnleuchte V4.

Die Leuchten V4415 und V7000 erlöschen dann beim nächsten Ausschalten der Zündung.

Anmerkung : Solange die Leuchten V4415 und V7000 brennen, bleibt die ABS-Regelfunktion neutralisiert.
