## Modification de la distribution du 194.

par Alyann3

Document mis en ligne le 24/12/2007

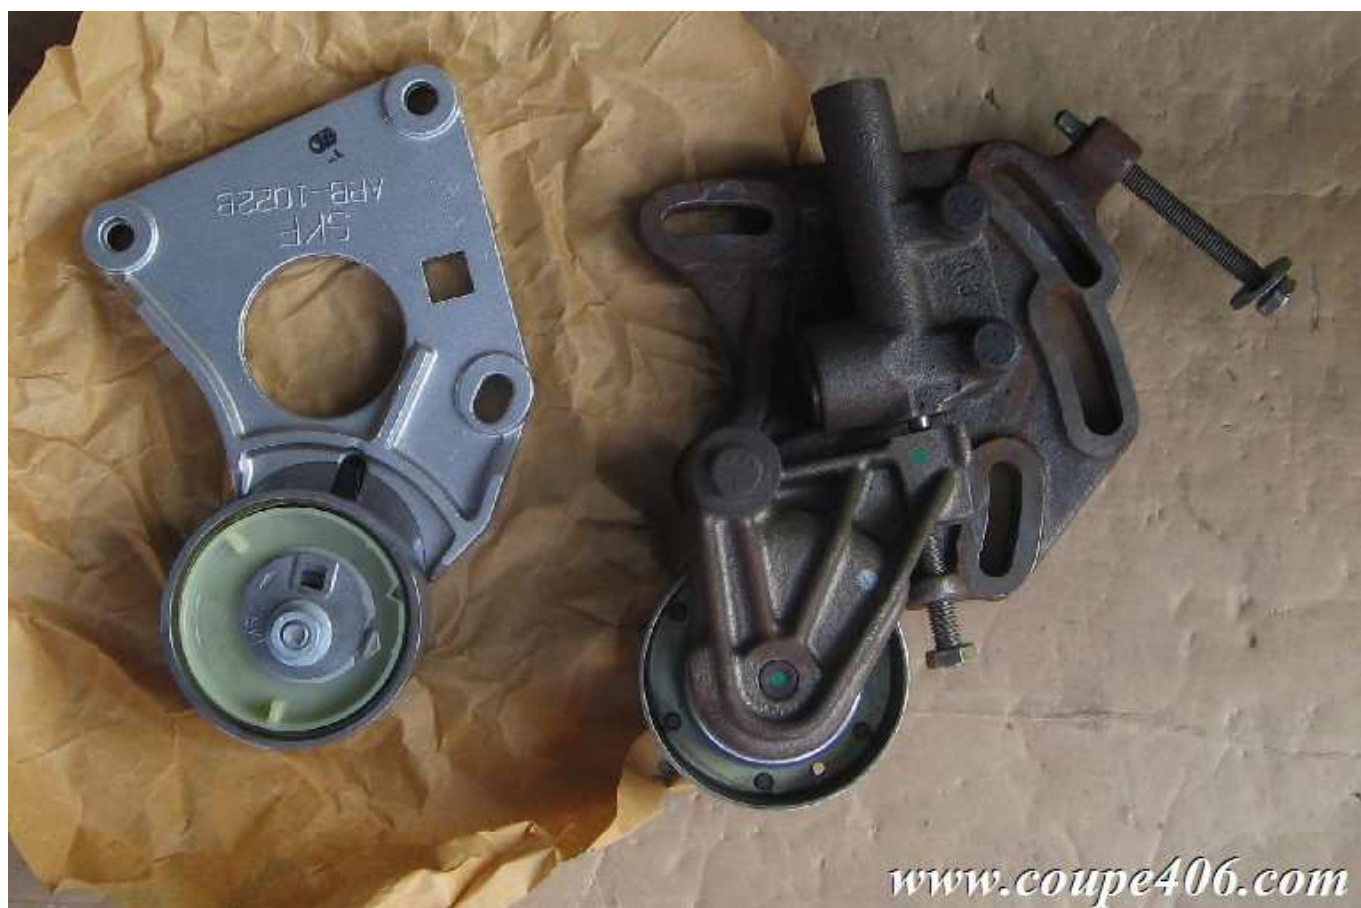
Alors voilà, vous venez de recevoir vos pièces pour la distribution de votre 194 et oh surprise !! le galet tendeur n'est plus le même.

A gauche le neuf, à droite le vieux.

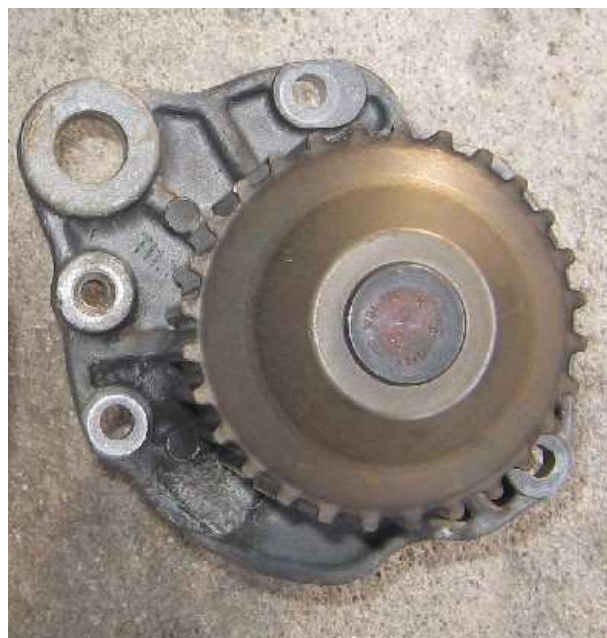
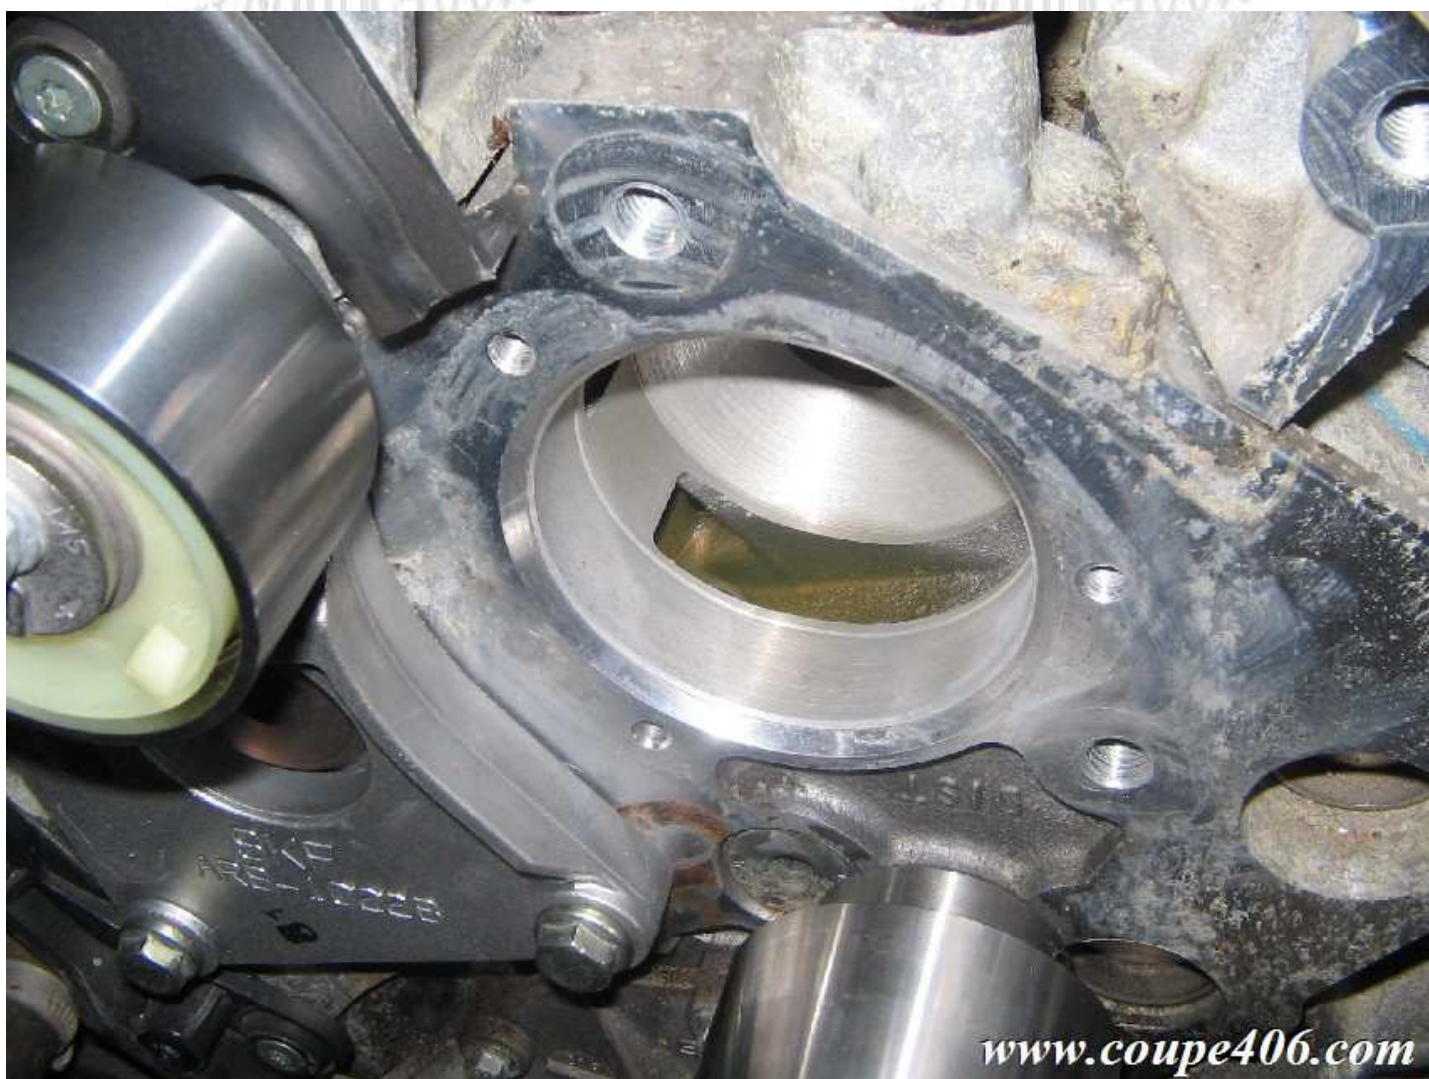
C'est quoi, ce binnnnnnnn's ?????????

Votre pompe à eau ne peut plus rentrer à sa place.

Sur l'ancien modèle le tendeur à un axe qui rentre dans l'oeillet de la pompe à eau pour servir d'axe de réglage alors que sur le nouveau, vu ça conception l'oeillet de la pompe gêne d'où la modification ci-après.

La pompe à eau doit être légèrement diminuée. (Voir ci-après)

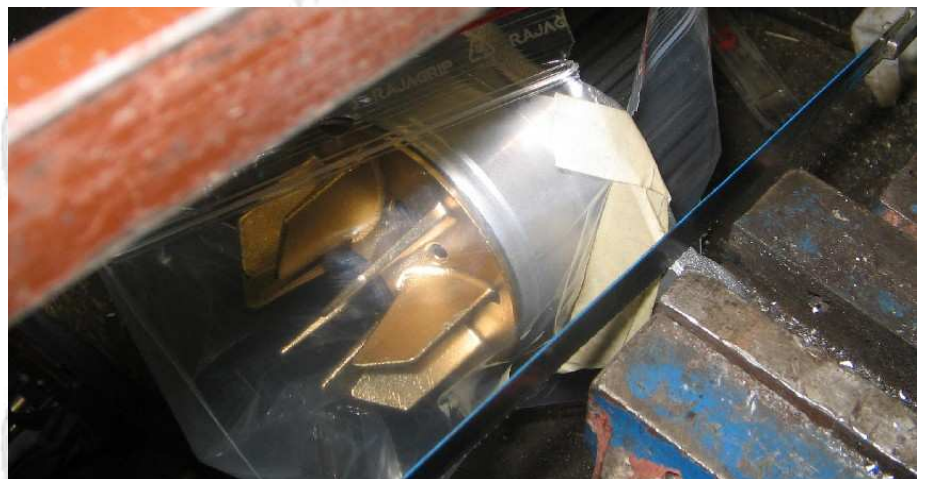
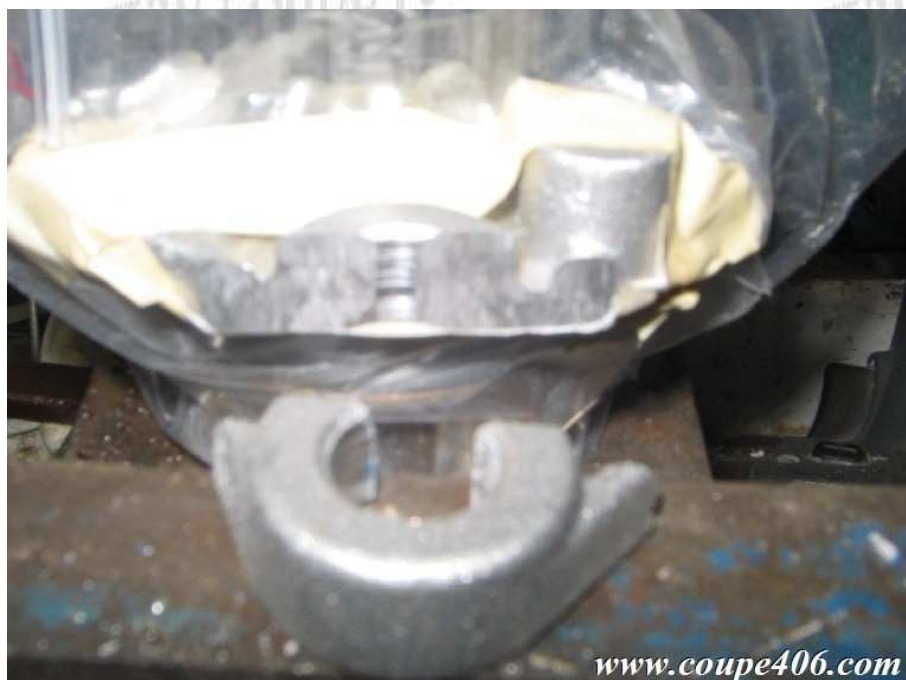
Vue de la pompe à eau diminuée. On voit un peu mieux la position de la coupe.

C'est parti pour la scie.

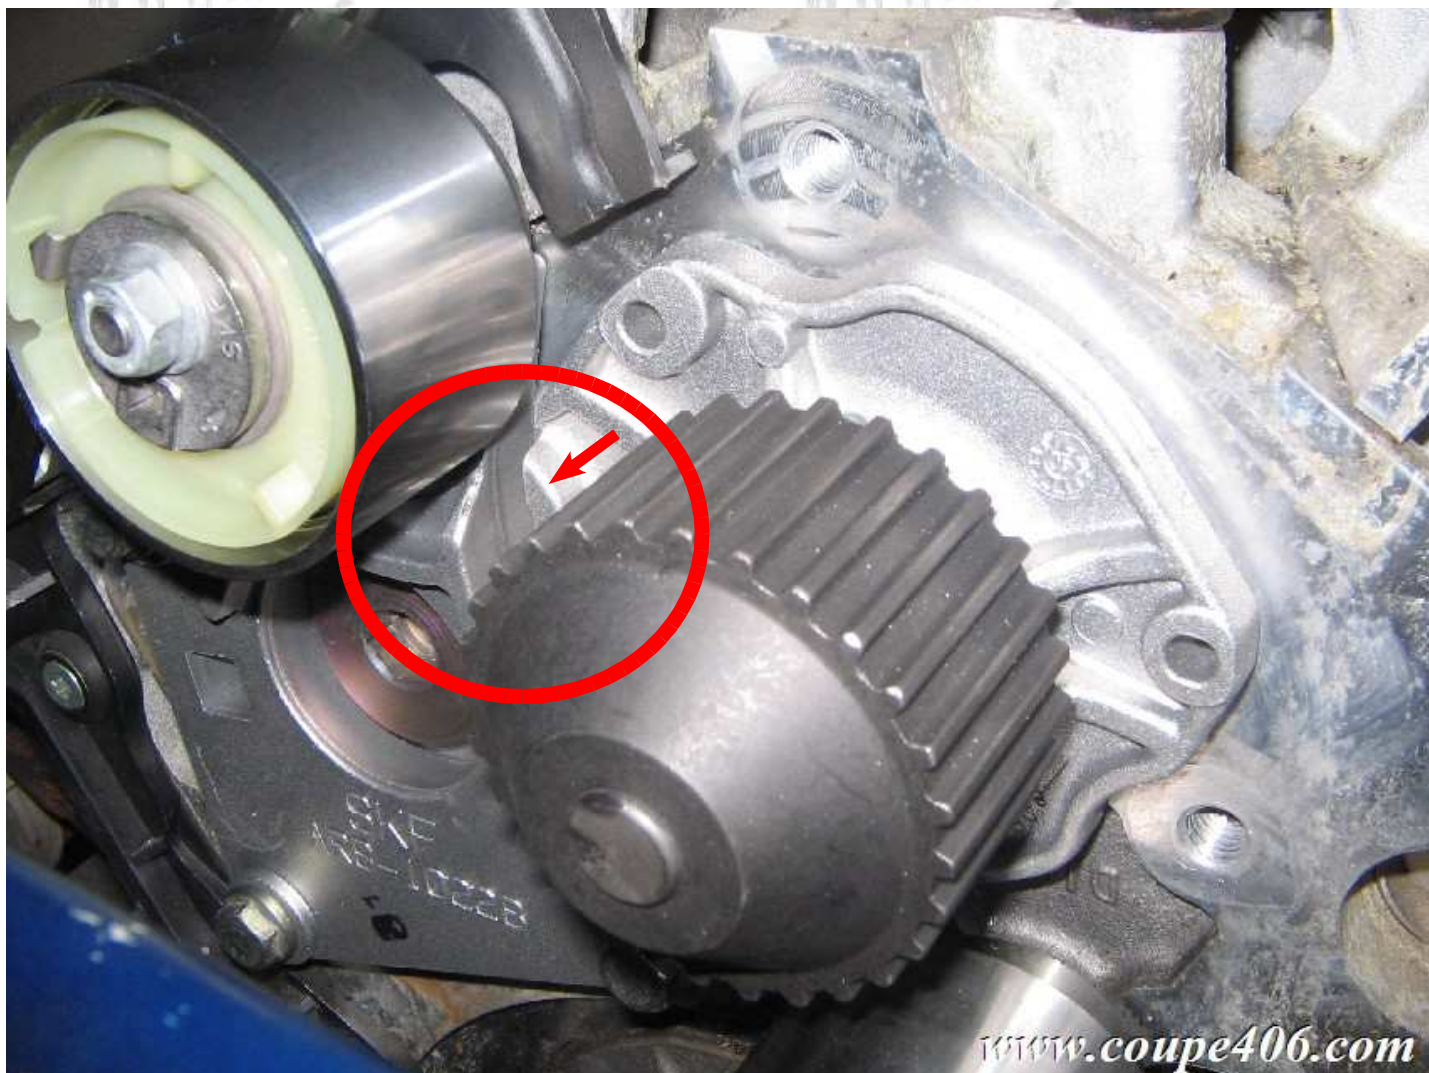
Le résultat :
