ANTI-BLOCKIER-SYSTEM BENDIX

122 - D - 06/90

Nr. FC AI 01.

NACHTRAG Nr. 1 ZUR BROSCHURE KONTROLLEN - INSTANDSETZUNGEN - EINSTELLUNGEN Nr. FC IR 01
ABZULEGEN IM ORDNER KONTROLLEN - INSTANDSETZUNGEN - EINSTELLUNGEN

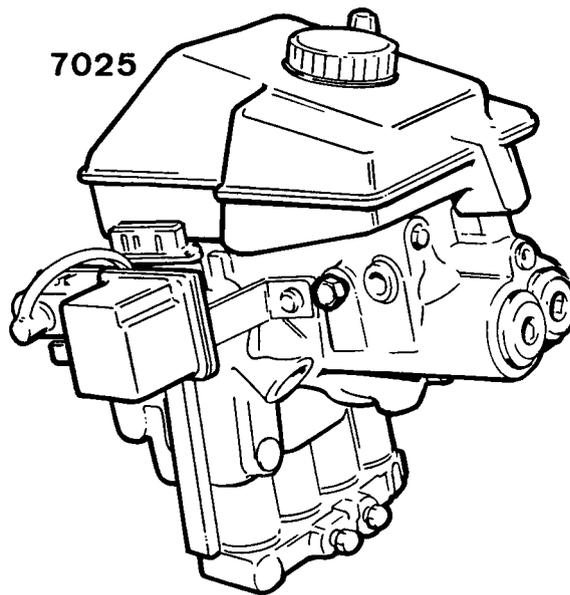
Einzelne Fälle wurden gemeldet, in denen bei Hydraulikdruckprüfungen die Montage des Anschlussstücks (E) anstelle der Ablassschraube Schwierigkeiten bereitete.

- Runddichtring (1) ausbauen
- Auflagefläche in (2) leicht abziehen
- Runddichtring wieder einsetzen.

Beim Einsetzen des Anschlussstücks auf Sauberkeit achten.

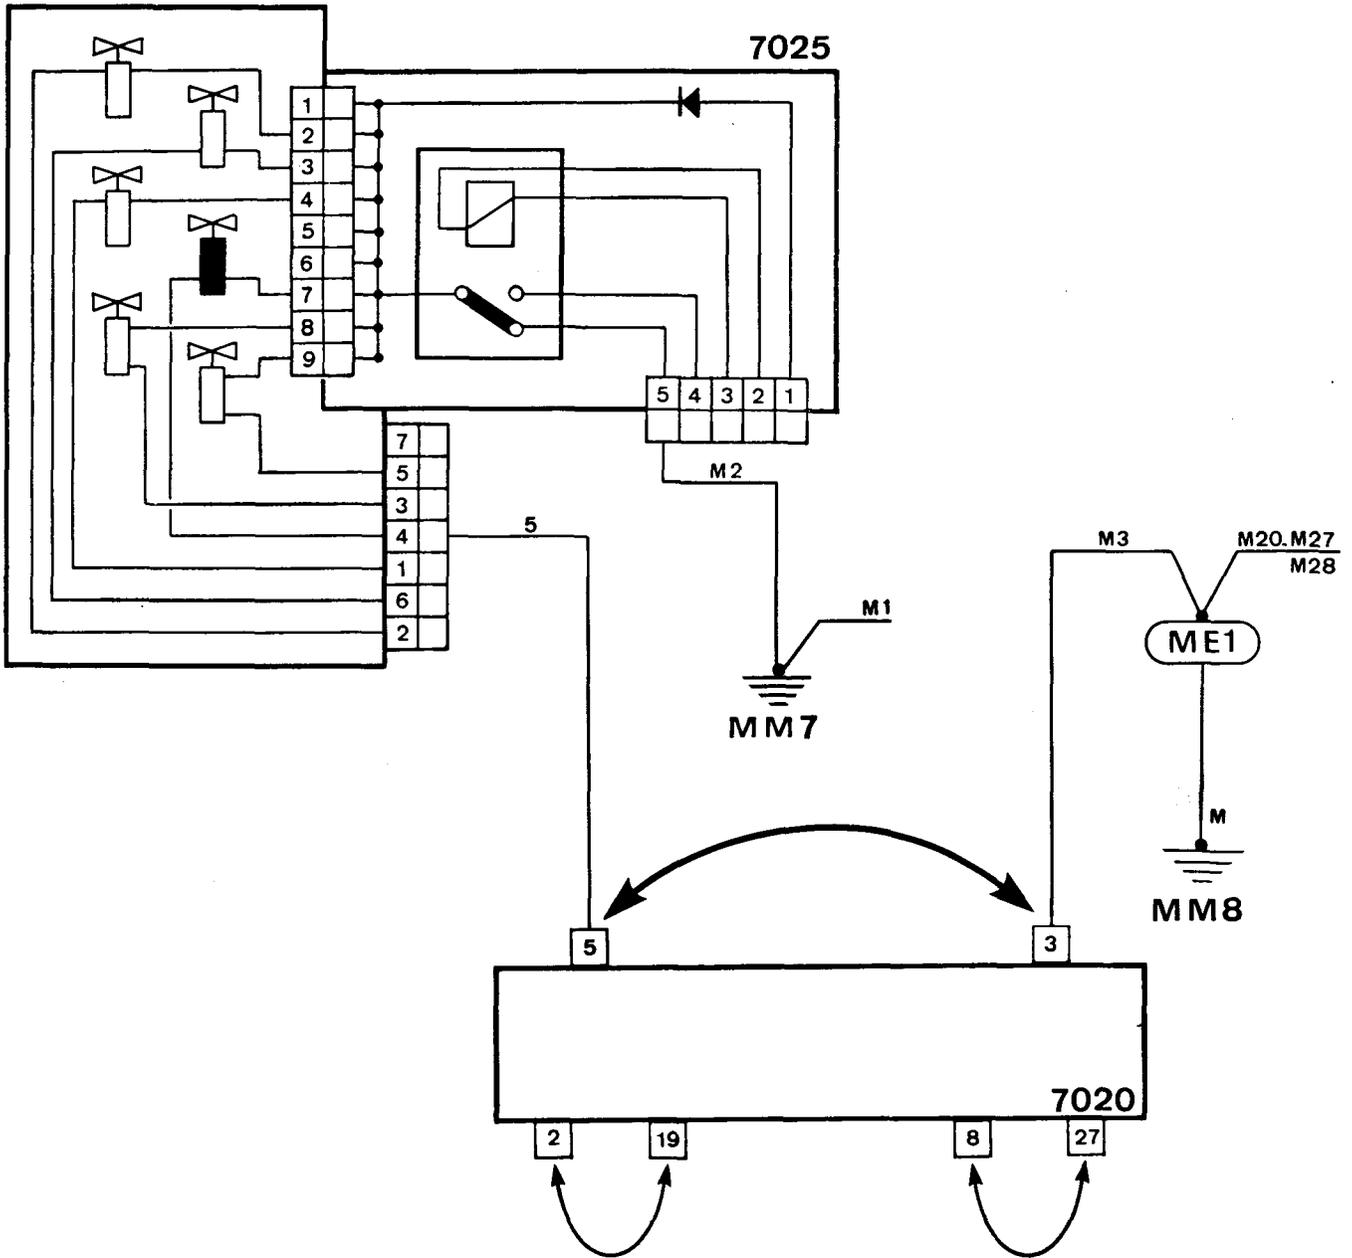
Seite 34

In diesem Fall darf die Erregungszeit der Magnetventile auf keinen Fall 10 Sekunden überschreiten (bei Beschädigung eines Magnetventils muss die Bremsbetätigungseinheit mit Steuereinheit ersetzt werden).

Die Zeitspanne, während der die Klemmen 3 und 5 miteinander verbunden sind, darf nach Einschalten der Zündung 10 Sekunden nicht überschreiten.

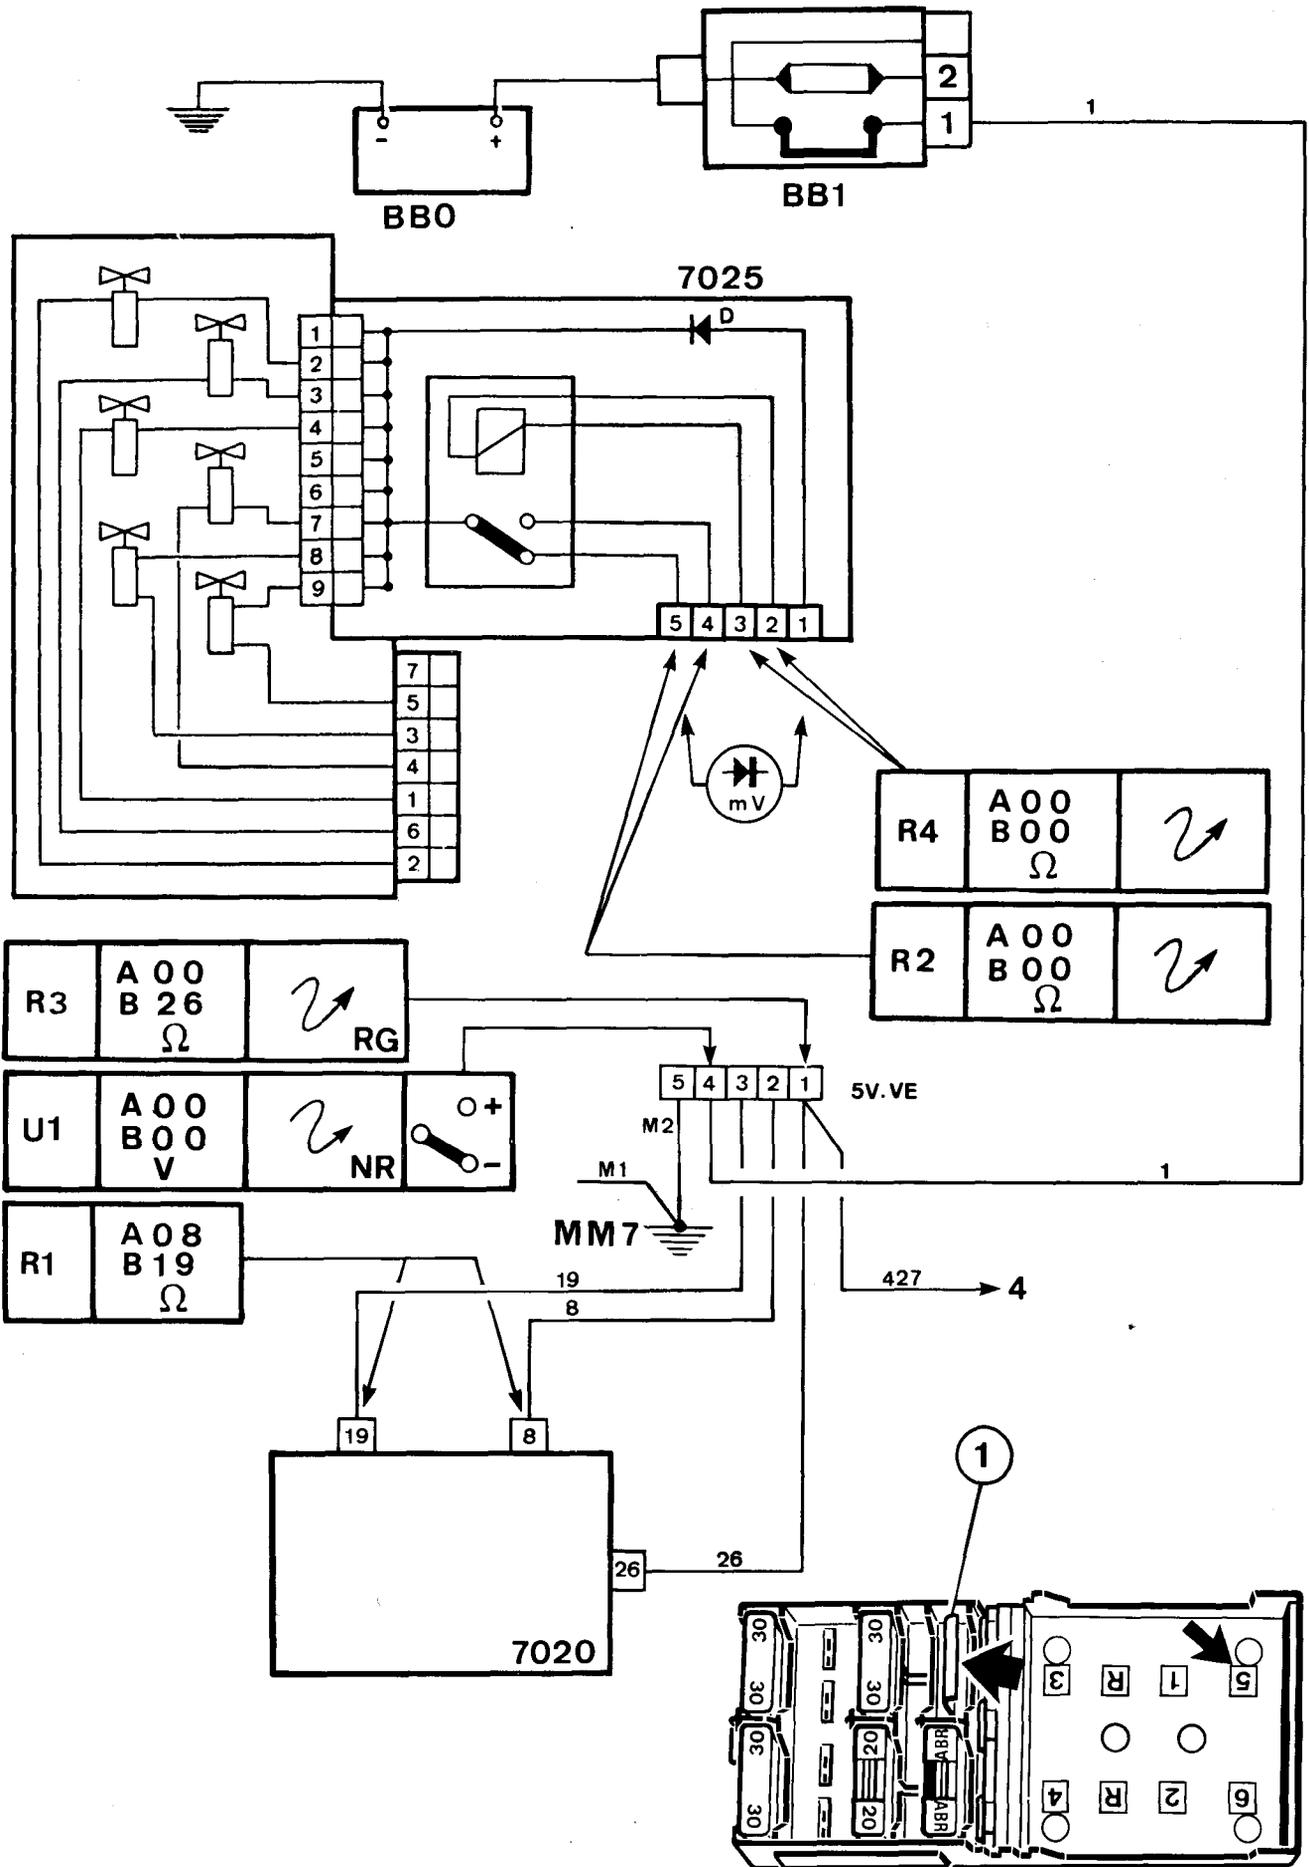
Fehlercode 15 - 21 - 22

Dieser Fehlersuchplan annulliert und ersetzt die Seite 25 der Broschüre FC IR 01.
